**Schreiben der CDU-Fraktion vom 29.02.2016 zur Beantwortung im Ausschuss für Gebäudewirtschaft der Stadt Alsdorf am 03.05.2016**

**Graphische Darstellung der Situation im Decken- und Fundamentbereich im Untergeschoss der Kraftzentrale**

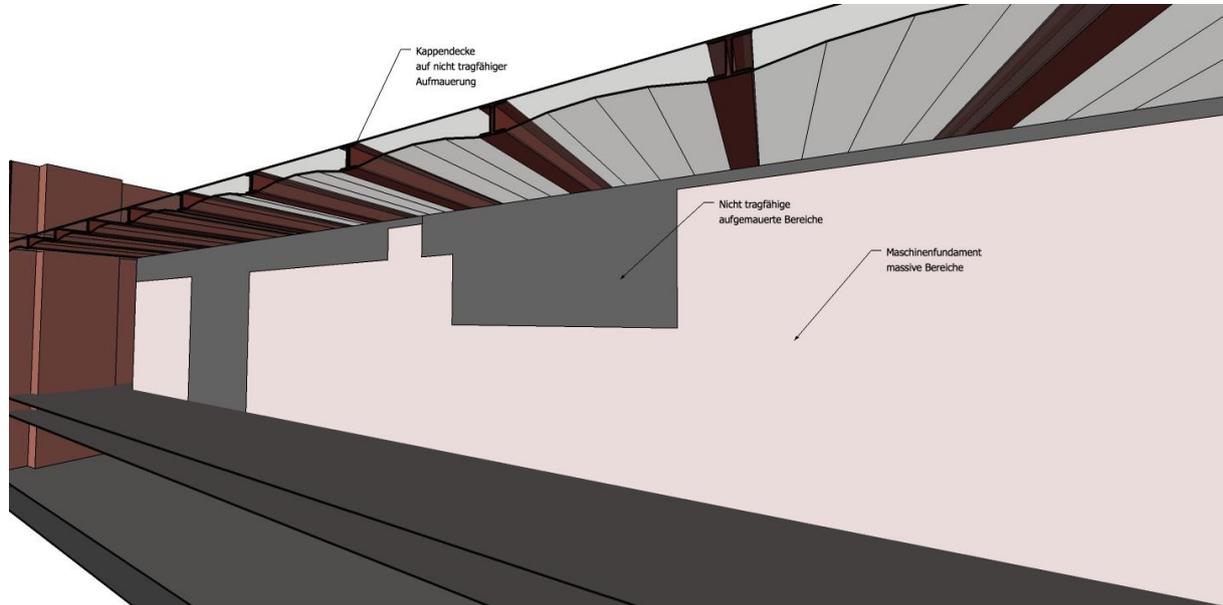
*Für Nutzlasten wäre die vorhandene Decke nach Durchführung der ursprünglich geplanten und ausgeschrieben partiellen Ertüchtigungsmaßnahmen ausreichend gewesen. Der unvorhersehbare schlechte und nicht tragfähige Zustand der Deckenaufleger über den Maschinen-Fundamenten hatte zur Folge, dass eine Sanierung der vorhandenen Bestandsdecke sowohl aus technischer, wie auch aus wirtschaftlicher Sicht nicht sinnvoll ist.*

Bild 5 – Auflagersituation auf nicht tragfähigem Fundamentbereich

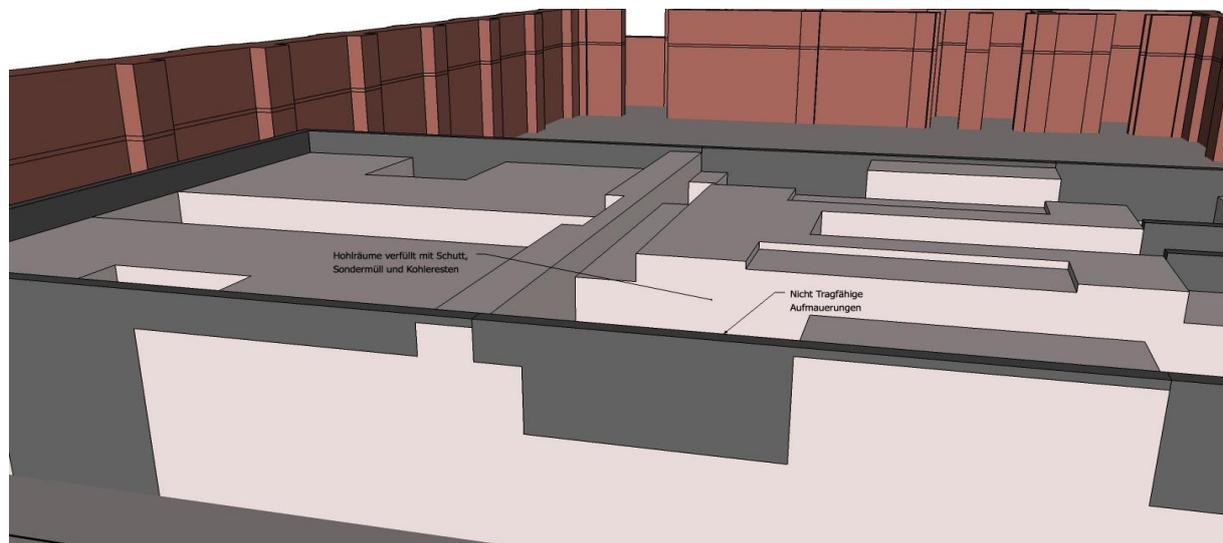
Im Zuge der Bauarbeiten wurden in den, laut Bestandsunterlagen massiven Maschinenfundamenten, diffuse, teilw. verfüllte Hohlräume vorgefunden.

Als Ergebnis der hieran anschließenden Untersuchungen (Kernbohrungen, Öffnungen etc.) wurde festgestellt, dass sowohl die vorhandenen Maschinenfundamente, als auch die Decke über UG keine ausreichende Tragfähigkeit derart aufwies, dass diese Bauteile lediglich lokal hätten ertüchtigt werden können.“

Bild 6 – nicht tragfähige Bereiche der Fundamente mit Verfüllungen
